Kelan korjauskelpoisuuden määrittäminen

Seuraavilla sivuilla on esimerkkikuvia tapauksista, joissa asiakkaan palauttama kela on hylätty jollakin yllä mainituista perusteista.

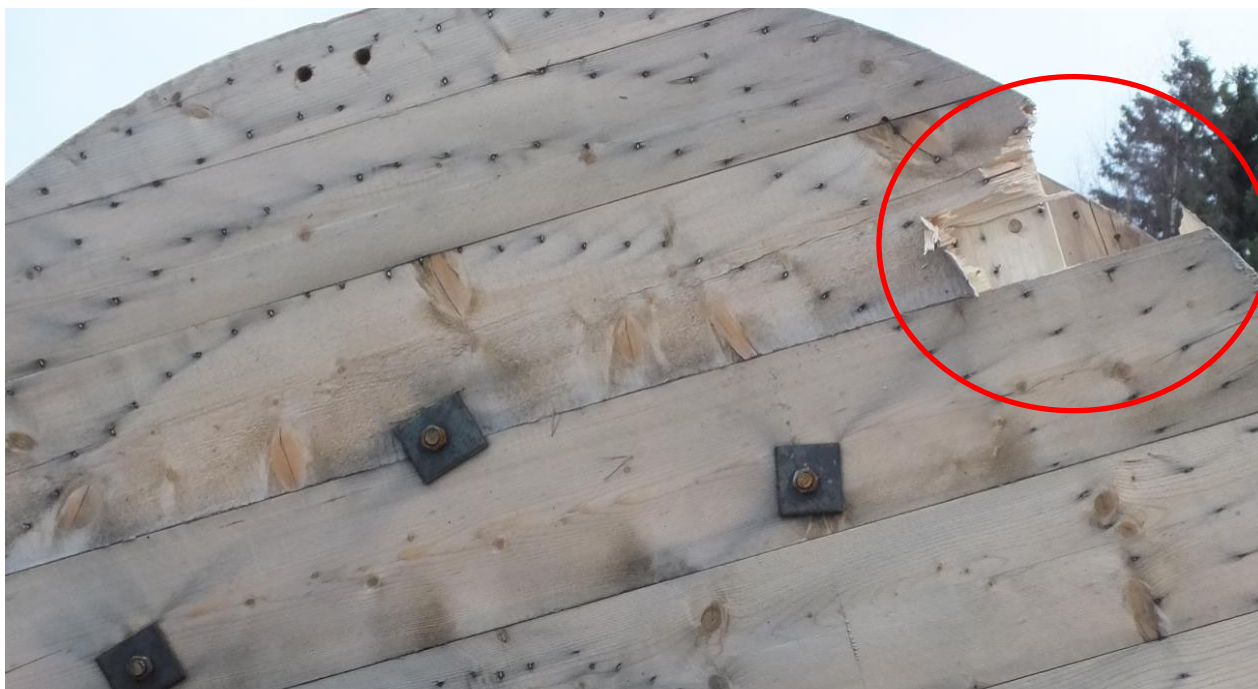
KUVA 1, LM = LAIPPA ON MURTUNUT

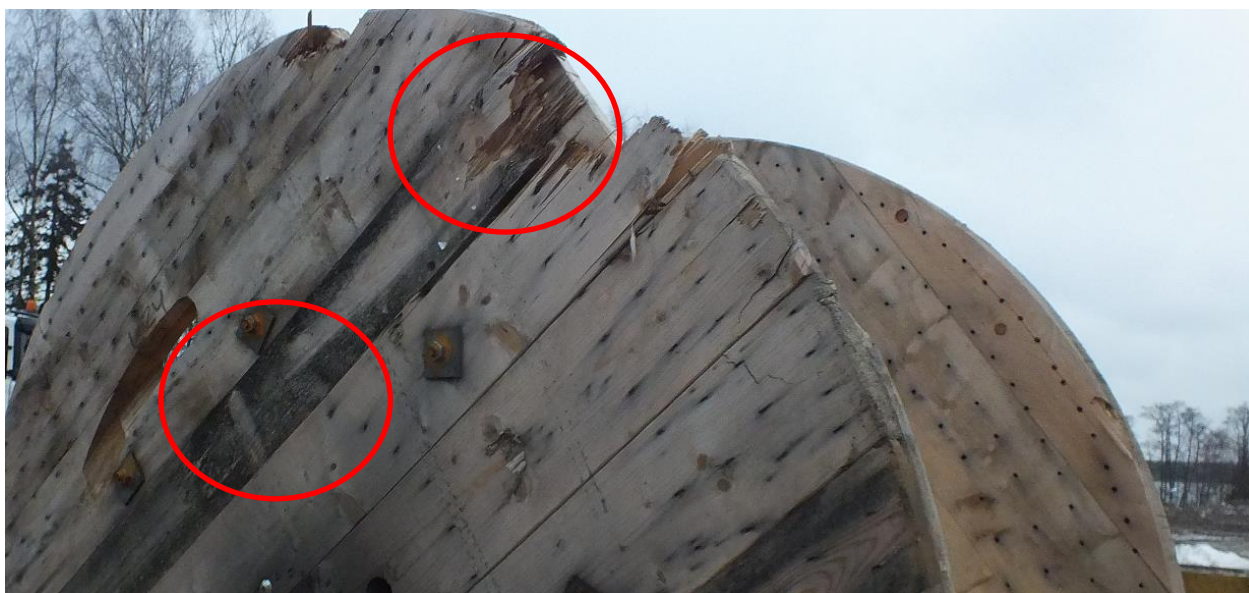
KUVA 2, LH = LAIPPA ON LAHONNUT

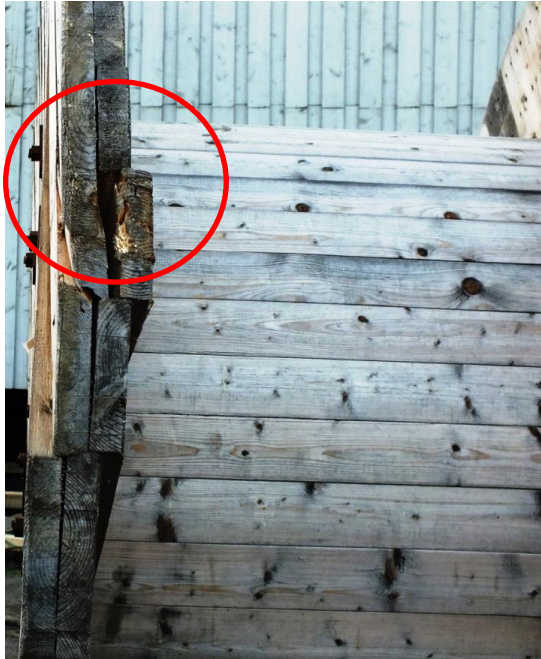
KUVA 3, LV = LAIPPA ON VÄÄNTYNYT (ESIM. KELA ON PUDOTETTU MAAHAN AJONEUVOSTA)

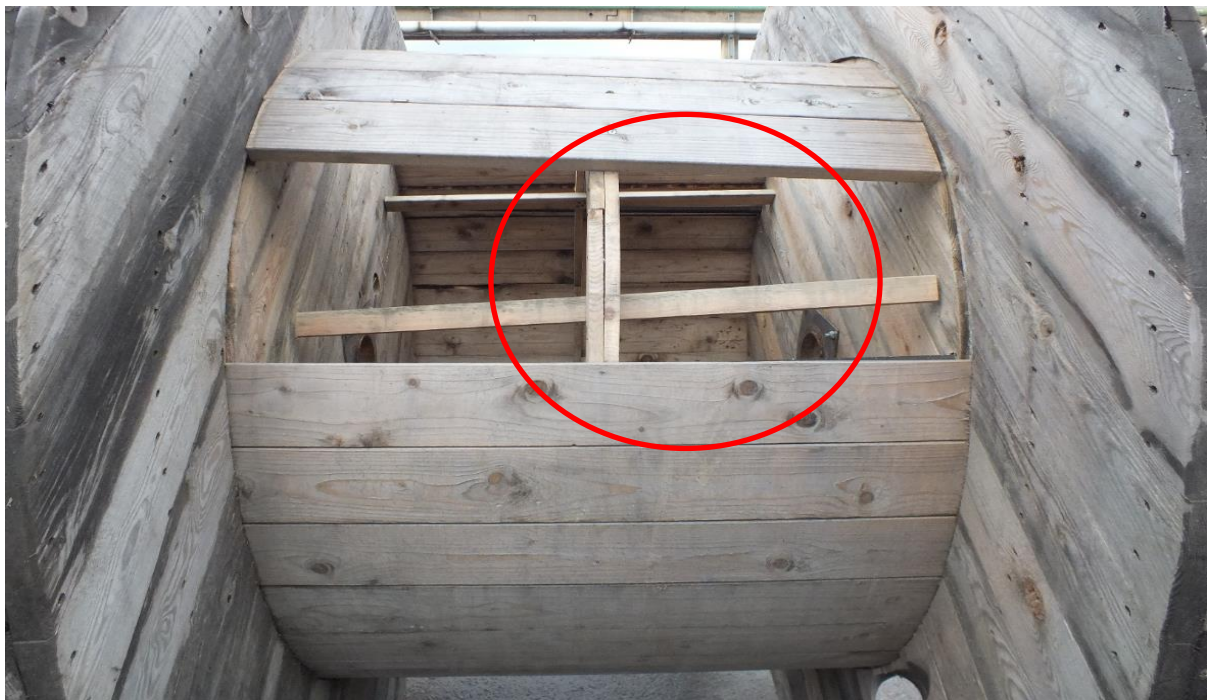
KUVA 4, RR = RUMPUVIKA; RUMPULAUTOJA PUUTTUU JA TUKIRAKENNE ON VIOITTUNUT

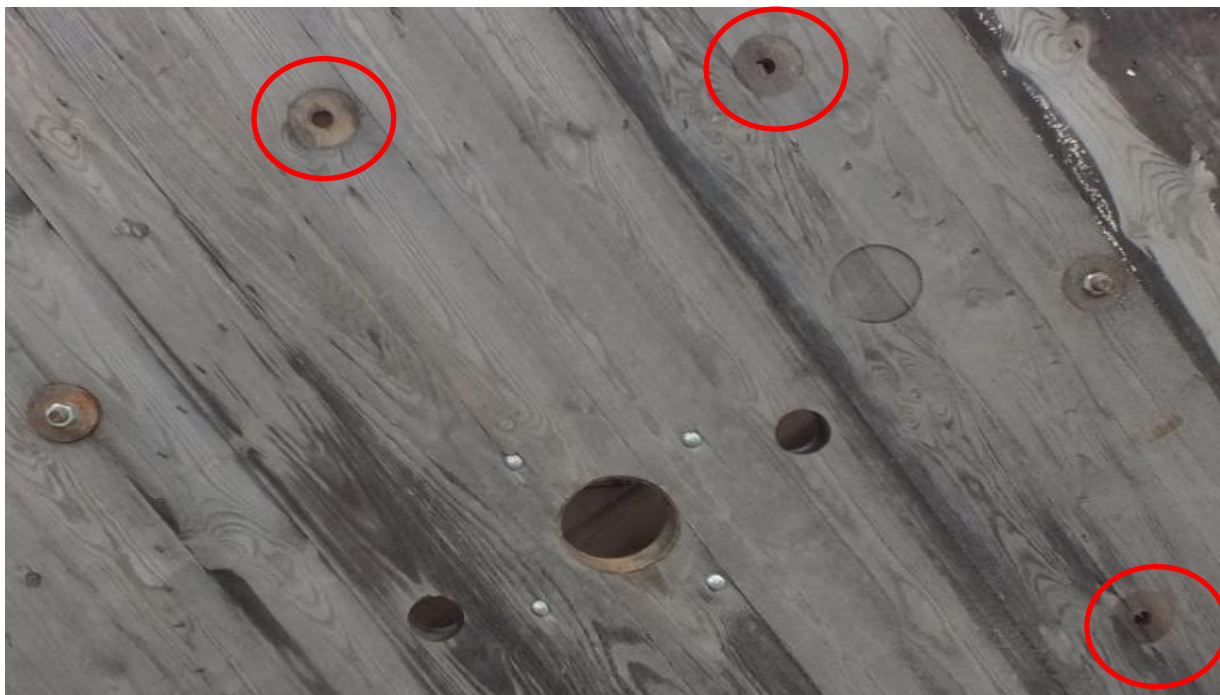
KUVA 5, MO = METALLIOSIA PUUTTUU

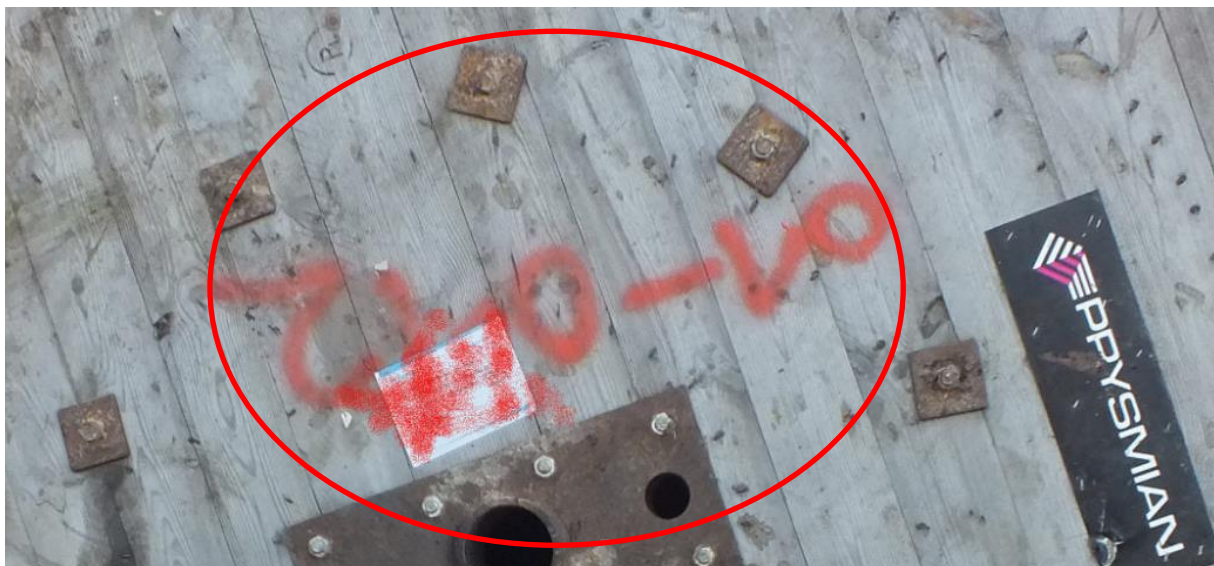
KUVA 6, KP = KELAN PUHTAUS; KELA ON SOTKETTU MAALILLA TMS.

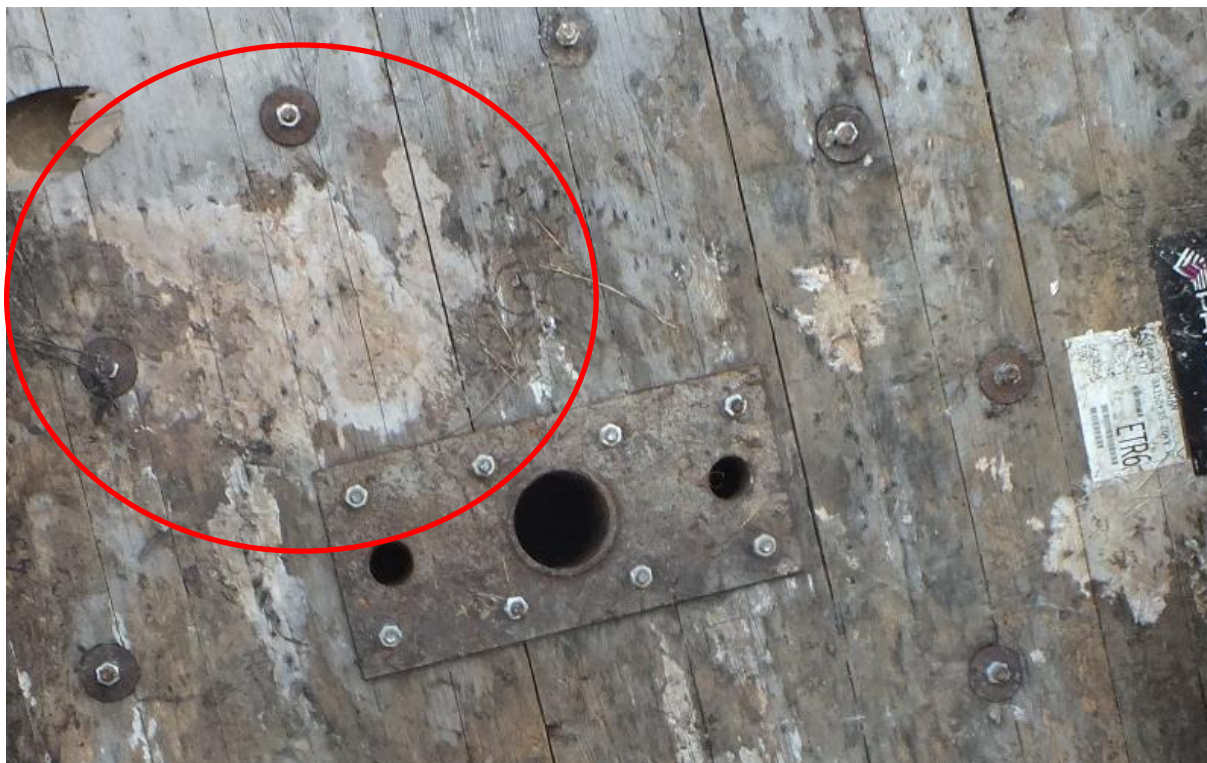
**KUVA 7, KP = KELAN PUHTAUS; KELAA ON SÄILYTETTY LAPPEELLAAN MAASSA JA SIIHEN ON
KIINNITTYNEENÄ MAA-AINEKSIA**
